BELZONA ВОЗВРАЩАЕТ В ЭКСПЛУАТАЦИЮ ТРУБОПРОВОДНЫЙ СКРЕБОК

ID: 5111

Местоположение Завод по переработке
клиента: сточных вод в Иордании
Дата подачи Июль 2009
документов:

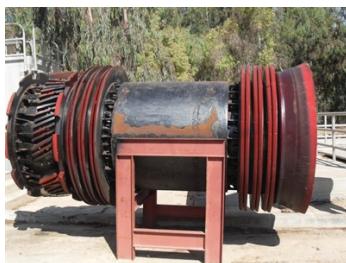
* 1.□Общий вид скребка 2.□Вид изношенного участка 3.□Восстановление поверхности с использованием продукта Belzona 2111 4.□Инженер, отвечающий за нанесение продукта, производит осмотр поверхности после завершения применения ,

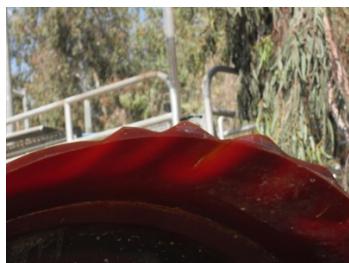
Износ резинового слоя задней части скребка становится причиной дисбаланса скребка
