# BELZONA ЗАЩИЩАЕТ КОНТАКТНЫЙ РЕЗЕРВУАР

ID: 5112

Контактный резервуар для завершающей обработки хлором на муниципальном заводе по переработке сточных вод

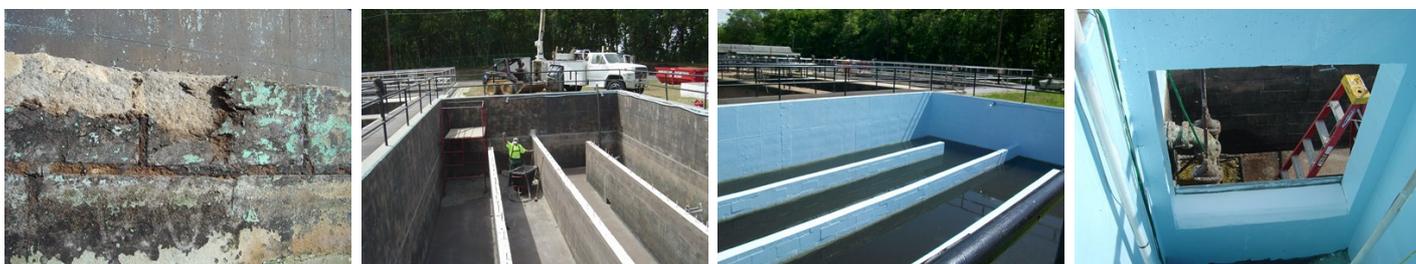
Пары гипохлорита натрия повредили бетонные стены над ватерилинией. Предыдущее покрытие из недорогого материала разрушилось под влиянием агрессивной химической среды

\* 1. Поврежденные участки поверхности верхней части бетонной стены 2. Верхняя часть стены удалена и очищена 3. Продукт Belzona 5111 (с голубым оттенком). 4. Водослив, отремонтированный при помощи продукта Belzona 4111 ,

Нанесение материала происходило в соответствии с листовками о применении материалов TCC-9 & WPA-2. Поврежденные участки поверхности верхней части бетонной стены были удалены. После этого поверхность подвергли пескоструйной обработке, перед тем как нанести систему Belzona 5111 (с голубым оттенком). Водослив был отремонтирован, используя продукт Belzona 4111
