Ремонт вала эксцентрикового, дробилки СМД-118

ID: 5122

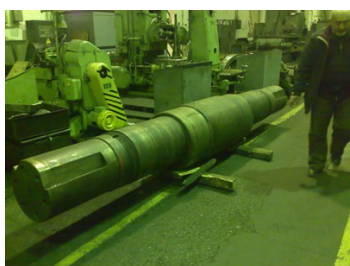
* 1. Общий вид эксцентрикового вала дробилки 2. Приближенный вид участка, нуждающегося в ремонте 3. Нанесение ремонтного состава после подготовки поверхности 3. Вал финально проточен в номинальный размер. Завершенный ремонт. ,

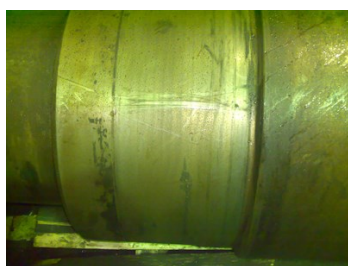
Ввиду поломки шатунного подшипника вал провернуло, из-за чего диаметр посадочного места подшипника был просажено
