# Защита нового рабочего колеса насоса Д1250

ID: 5123

Заявление: СЕР-Centrifugal Pumps

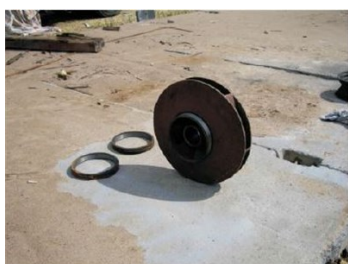
\* 1. Детали рабочего колеса до покрытия 2. Дробеструйно очищенное рабочее колесо 3. Установка в станок 4. окончание работы ,

Рабочее колесо дробеструйно обработано, установлено на станок, зачищен размер посадки под кольца, нанесен материал
