# Восстановление геометрии и защита от абразивного износа брони диска шламового насоса

ID: 5124

Заявление: *SHM-Solids Handling*  
*Machinery*

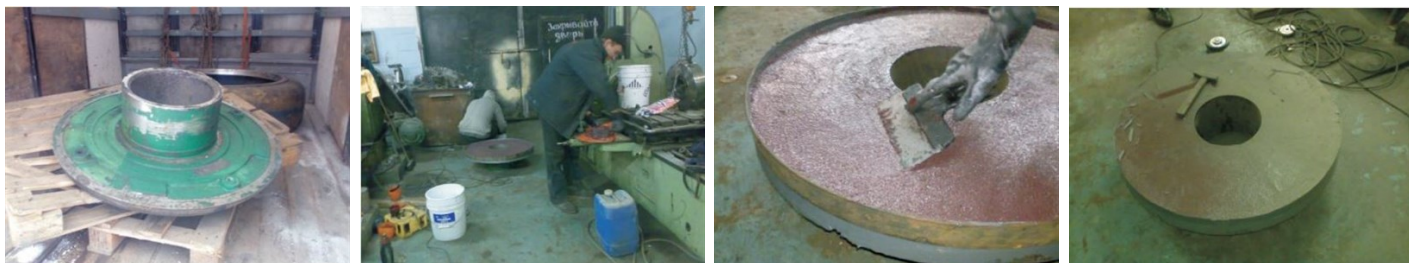
## Описание фотографий

*В ходе эксплуатации происходит постепенное, однако достаточно скорое истирание брони из ИЧХ, что приводит к необходимости постоянной агрегатной замены шламовых насосов предприятия*

\* 1. Передний бронедиск шламового насоса после демонтажа 2. Общий вид ремонтного процесса 3. Приблизненный вид диска со специально изготовленной оснасткой для равномерного набора толщины материалом Belzona 1812 4. Завершенный ремонт ,

Данный ремонт носил экспериментальный характер, однако для его реализации использовались материалы Belzona и метод, отлично зарекомендовавшие себя на агрегатах подобного функционала

При такого рода ремонте обозримой перспективой для заказчика становится получение особо прочного жертвенного слоя из материала Belzona, что в будущем исключает агрегатную замену улиты, брони дисков и крыльчатки, и дает возможность скорого локального ремонта вымывов
