# Заливка подшипников дейдвудного устройства корабля

ID: 5130

Строительство новейшего пограничного корабля включало в себя также монтаж подшипников винто-рулевой группы

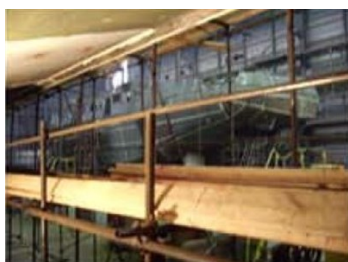
\* 1. Общий вид кормы корабля на стапельной палубе 2. Общий вид кронштейна с выставленным подшипником 3. Показана герметизация полости между подшипником и корпусом с Belzona 1111 для инъектирования 4. Завершенный монтаж ,
