Труба Светогорск

Течь трубопровода Д400, подающий механически очищенную воду

Герметизация трубопровода Д400

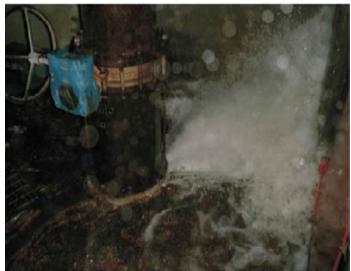
* 1. Прорыв воды в трубопроводе 2. Установка анкерных болтов на Belzona 4111 3. Установка переходного фланца 4. Приклеенный композитным материалом Belzona 1321 к трубе фланец ,
