# Ремонт и защита внутренней и уплотняющей поверхности типа «шип-паз» распределительной камеры теплообменного аппарата

Местоположение клиента: Нефтеперерабатывающий завод, Украина

Распределительная камера теплообменного аппарата

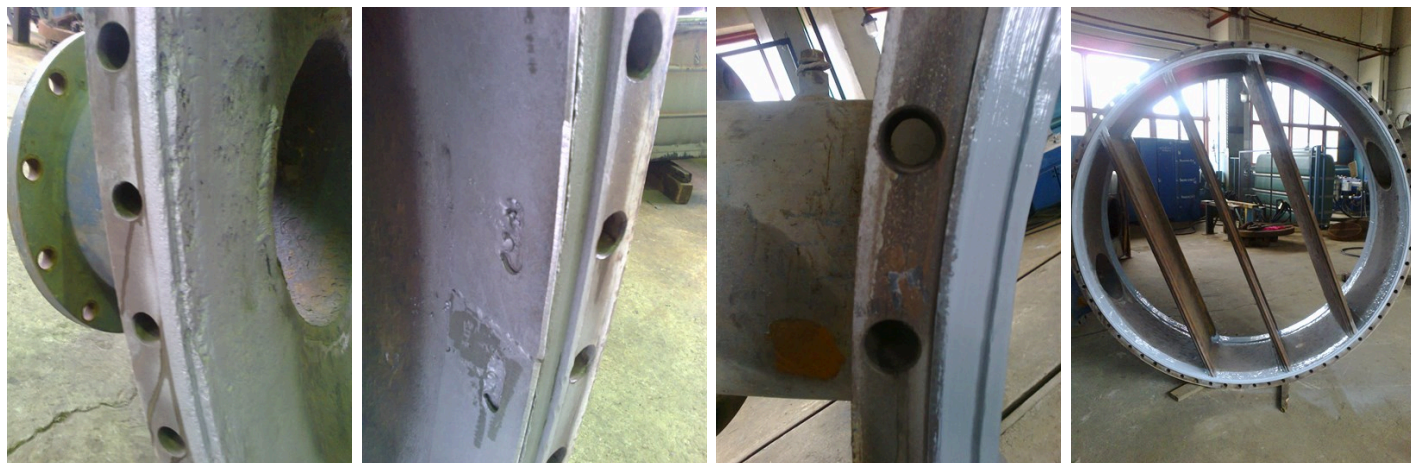
## Описание фотографий

Коррозия, эрозия внутренних и уплотняющих поверхностей типа «шип-паз»

- \* 1. Абразивоструйная подготовка внутренних и торцевых уплотняющих поверхностей типа «шип-паз» распределительной камеры теплообменного аппарата ,
- \* 2. Армирование стальными листовыми сегментами внутренней поверхности и изношенной боковой уплотняющей поверхности типа «паз» распределительной камеры теплообменного аппарата ,
- \* 3. Восстановление внутренних и торцевых уплотняющих поверхностей типа «шип-паз» распределительной камеры теплообменного аппарата материалами Belzona 1111, 1121, 1311 ,
- \* 4. Восстановленные и защищенные внутренняя и уплотняющая поверхности распределительной камеры теплообменного аппарата материалами Belzona 1321, 1341 ,

Материалы Belzona позволили быстро провести ремонт и обеспечить долговременную защиту теплообменника от эрозии и коррозии.
