# REVESTIMENTO INTERNO EM CARÇA DE BOMBA COM BELZONA

ID: 5494

Inscrição: *Bombas centrífugas*

Carcaça de Bomba MULTIESTÁGIO

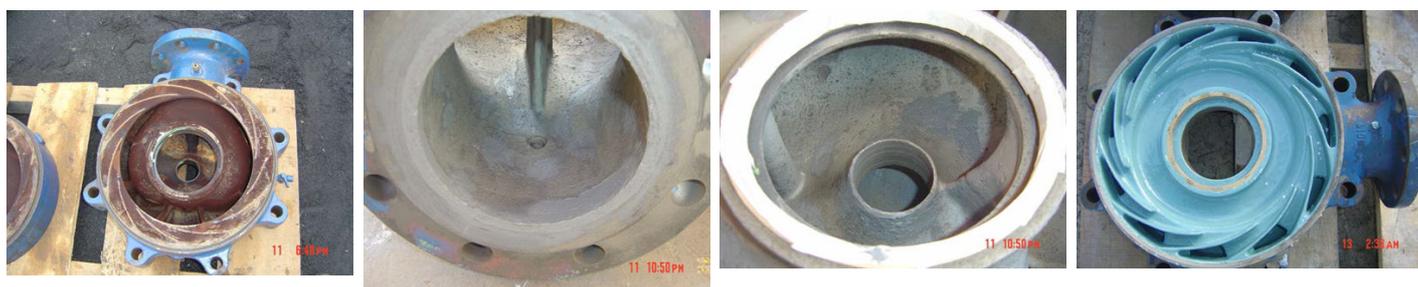
*Necessidade de revestimento protetor contra os efeitos da corrosão, erosão e melhora de performance. A superfície apresentava pequenos desgastes (pites e/ou alvéolos) causados por erosão.*

- \* Carcaça da bomba antes de revestir. ,
- \* Preparação e suavização da superfície. ,
- \* Reconstrução com Belzona 1111. ,
- \* Aplicação de Belzona 1341. ,

A aplicação foi realizada com base no Folheto do Sistema Know-How CEP-1 e CEP-3. A superfície foi preparada com jato de escória de cobre a metal quase branco, padrão ISO 8501-1 Sa 2 ½ perfil de rugosidade 75µ. Após limpeza da superfície, houve a necessidade de reconstrução com Belzona 1111 e nivelamento de alguns alvéolos, em seguida aplicou-se Belzona 1341 em toda a superfície interna da carcaça.
