BELZONA RECUPERA E REVESTI BOMBA

ID: 5500

Localização do cliente: Distribuidora de Água, Camaçari, BA, Brasil

Inscrição: Bombas centrífugas

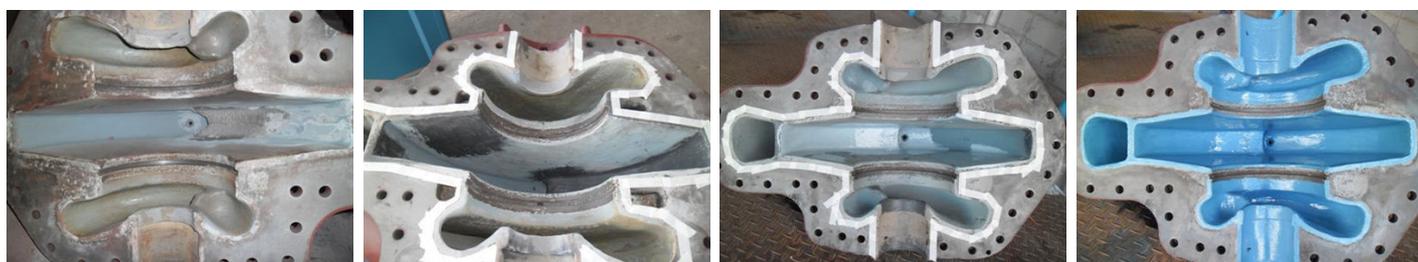
Bomba apresentando desgastes provocados certamente por impacto e limpeza realizada com jato abrasivo seco. Havia a necessidade de recuperação da área desgastada e aplicação de revestimento que fornecesse proteção ao equipamento.

- * Bomba antes da aplicação dos produtos Belzona ,
- * Superfície preparada para o serviço ,
- * Voluta da bomba recuperada com Belzona 1311 e revestida com Belzona 1341 ,
- * Serviço de recuperação e revestimento com tecnologia Belzona finalizado ,

A aplicação foi realizada com base no Folheto do Sistema Know-How CEP-1 e CEP-3. As superfícies onde existia metal exposto e revestimento anterior danificado foram preparadas conforme padrão NACE 2, equivalente ao padrão Sa 2½ (Jateamento a metal quase branco). Após preparação e limpeza, foi-se aplicado Belzona 1311 com Belzona 9341 na área de turbulência do rotor. Foi-se aplicado Belzona 1311, logo após o Belzona 1341, na cor cinza, nos bocais, que eram pontos localizados. Ao final foi aplicado em toda a bomba Belzona 1341 na cor azul, em uma camada de 250micras.
