# BELZONA REVESTE BOMBA DE CALDO CALEADO

**Indústria:** *O fluxo de fluido*  
**Inscrição:** *Bombas centrífugas*  
**Substrato:** *Aço Inox*  
**Produtos:** *\* Belzona 1311 (Ceramic R-Metal) ,*  
*\* Belzona 1391 (Ceramic HT) ,*

**Localização do cliente:** *Alagoas, Brasil*  
**Data de aplicação:** *Julho, 1999*

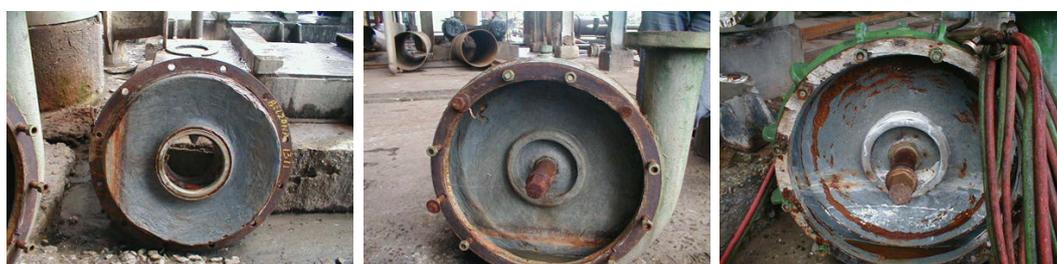
## Descrições da fotografia

- \* Tampa da bomba depois da safra de 1999/2000. ,
- \* Carcaçca da bomba depois da safra de 1999/2000. Observar o excelente estado do revestimento. S&ocute; houve um pequeno desgaste, aparentemente por impacto de s&ocute;lido de maior porte. ,
- \* Carcaçca da bomba revestida com material concorrente, depois da safra de 1999/2000. Observar que o revestimento ficou todo fino (perdeu espessura) e com muitas falhas. Fica claro que &ldquo;similar&rdquo; N&Atilde;O &eacute; igual. ,

A aplicação foi realizada com base no Folheto do Sistema Know-How CEP-1 e CEP-3. Foi preparada a superfície com jato a metal branco e feita a aplicação com pincel de cerdas duras. A recuperação da superfície foi feita com Belzona 1311 e revestimento posterior com 1391.
