# BELZONA OFERECE PROTEÇÃO ANTICORROSIVA E DESTACÁVEL PARA FLANGES

Indústria: Gás de petróleo  
Inscrição: Juntas, vedações e calços  
Substrato: Aço Carbono  
Produtos: \* Belzona 3411 (Encapsulating Membrane) ,  
\* Belzona 8411 ,  
\* Belzona 9311 (Reinforcing Sheet) ,

Localização do cliente: Candeias, Bahia, Brasil  
Data de aplicação: Janeiro e Fevereiro de 2015

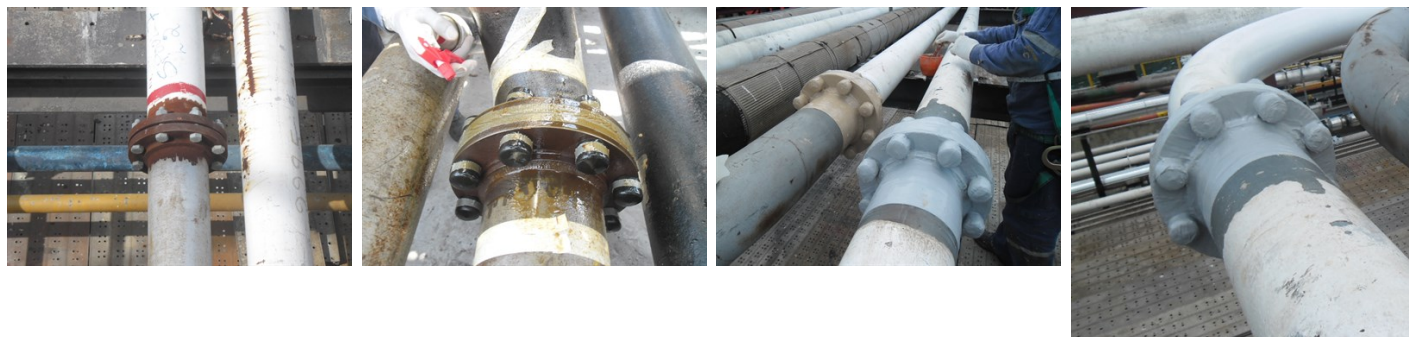
## Descrições da fotografia

A geometria complexa das conexões flangeadas possibilita a ocorrência de problemas, tais como a corrosão por fenda entre as duas faces do flange e a corrosão galvânica, onde a utilização de metais diferentes podem gerar graves consequências.

- \* Flange a ser protegido ,
- \* Aplicação do inibidor de corrosão Belzona 8411 ,
- \* Aplicação de segunda camada de Belzona 3411 (Cinza) acima da primeira camada (Bege) ,
- \* Serviço finalizado ,

A aplicação foi conduzida de acordo com o Folheto do Sistema Belzona Know-How GSS-11. A preparação da superfície foi realizada manualmente com lixa conforme padrão SSPC SP2/SP3, equivalente ao padrão St2/St3. Após preparação e limpeza da superfície, vedou-se as fendas entre as faces do flange com fita e aplicou-se Belzona 8411, inibidor de corrosão. Após proteção dos parafusos com auxílio de CAP's foi aplicado Belzona 3411 em duas camadas, utilizando uma tela de reforço (Belzona 9311) na circunferência

dos flanges e nas extremidades dos mesmos. Ao final, realizou-se inspeção visual.
