FUNIS REVESTIDOS COM BELZONA PARA AMPLIAR A VIDA ÚTIL

ID: 5759

Localização do cliente: Fabricante de telhas asfálticas, Canadá

Inscrição: Maquinaria de Manuseio de Sólidos

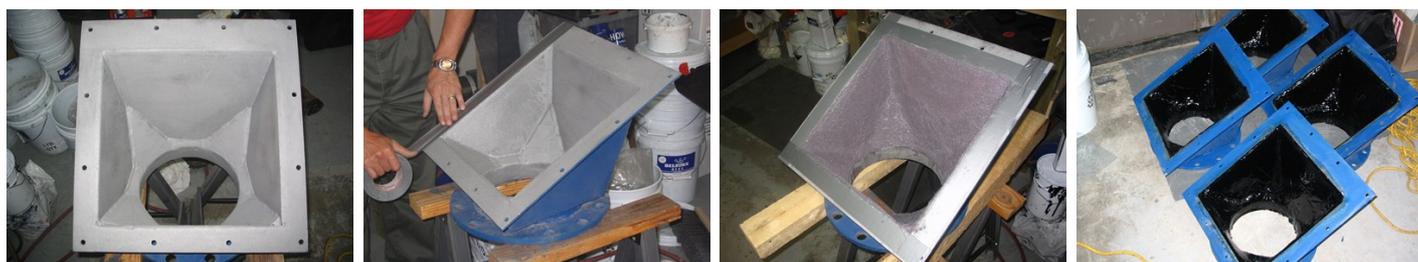
Descrições da fotografia

Descarga de sólidos, compostos de pedra fina com aproximadamente 0,79 mm de diâmetro, gerando alta abrasão na superfície interna dos funis.

* 1. Funil jateado com granalha 2. Marcando a área antes da aplicação 3. Aplicação de Belzona 1812 4. Funis revestidos com Belzona 2111 ,

A aplicação foi realizada de acordo com o Folheto SHM-13 do Sistema Belzona Know-How. Belzona 1812 aplicada para fazer o perfilamento do funil antes do revestimento com Belzona 2111. Os funis de aço carbono e Belzona 1812 foram jateados com granalha antes do revestimento.
