BELZONA PROTEGE TÚNEL CONTRA EROSIÓN

ID: 5835

Ubicación del cliente: *Central Hidroeléctrica, Honduras*
Fecha de aplicación: *Noviembre 2006*

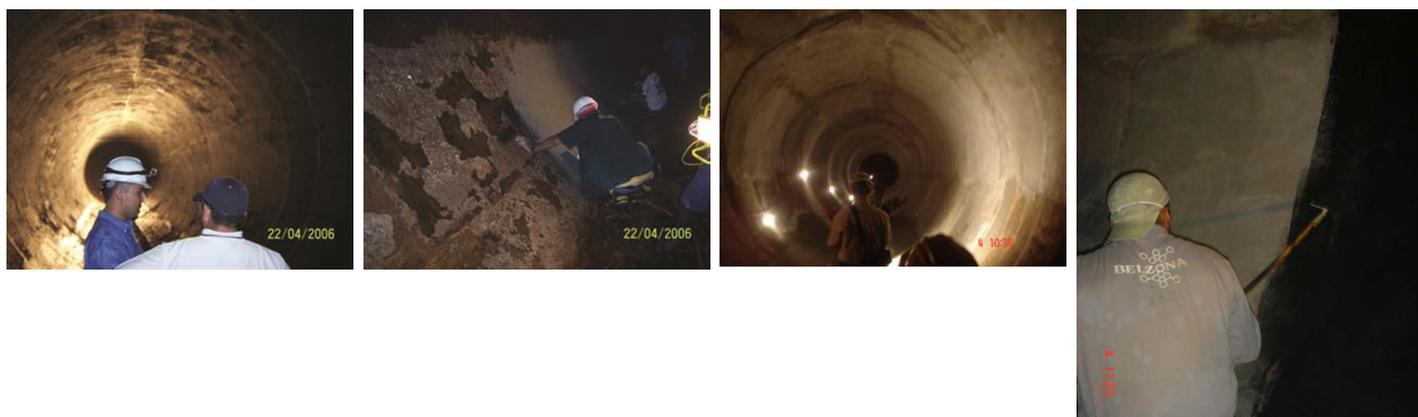
Descripciones de fotografías

El alto caudal ha dañado por erosión las paredes del túnel, soluciones con concreto convencional sin éxito en el pasado.

- * Vista general ,
- * Aplicación de mortero ,
- * Trabajo restaurado ,
- * Aplicación Belzona 5811 ,

La aplicación de Belzona 4111 en las áreas de mas alto arrastre y filtraciones garantizara una superficie altamente resistente y adherida. La protección general del túnel con Belzona 5811 proporcionara alta resistencia al caudal, la compañía hizo una prueba

durante 4 meses en una sección Belzona 5811 intacto!
