# BELZONA 7111 PROVEE DE CALZOS A MOTOR PROPULSOR EN BARCO PESQUERO

ID: 5863

Ubicación del cliente: *Empresa Pesquera, Perú*  
Fecha de aplicación: *Agosto 2015*

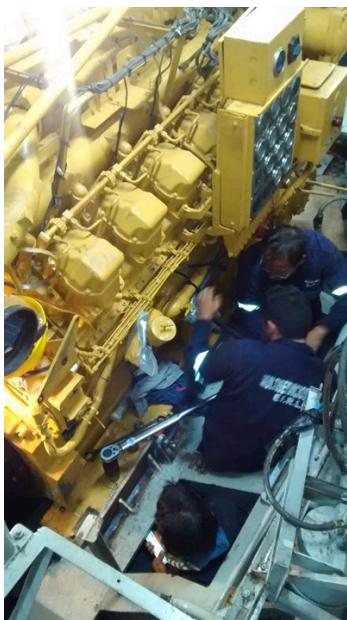
- \* Barco Pesquero de 500 Toneladas metricas de bodega. ,
- \* Vista de motor principal de propulsión. ,
- \* Mezclando Belzona 7111. ,
- \* Calzo babor - popa terminado. El motor tiene 4 calzos. ,

*El mantenimiento del sistema de propulsión del barco - Hélice, eje, caja reductora, motor - obliga a un realineamiento del motor principal y por tanto a la implementación de nuevos calzos (chocks) de cimentación que garantice se mantenga el alineamiento y cumpla con las normas de Certificadoras Navales como la Lloyd's Register o American Bureau of Shipping.*

Base de motor principal del sistema de propulsión en embarcación pesquera de 500 Tm de bodega. Embarcacion bajo la Clasificadora ABS.

Aplicación realizada según Folleto de sistema Belzona Konw-How SOS-8 y instrucciones de uso de Belzona 7111

La implementación de calzos con el producto líquido Belzona 7111 es simple, rápido y muy seguro gracias a sus propiedades de diseño, todo esto lo hace muy conveniente técnica y económica mente, cuando se le compara con otros métodos convencionales como la tediosa fabricación de calsos metálicos. Permite garantizar el alineamiento permanente y duradero, con Clasificación Lloyd's Register y American Bureau of Shipping.
