ALINEAMIENTO CON BELZONA 7111 EN MOTOR PRINCIPAL DE BARCO.

ID: 5864

Industria: Marina **Ubicación del cliente:** Empresa Pesquera con gran flota, Perú
Solicitud: Juntas, Sellos y Cuñas **Fecha de aplicación:** Agosto 2015
Sustrato: Acero Naval en la soporte (carlinga) y acero al carbono en la base
Productos: * Belzona 7111 (Marine Grade),

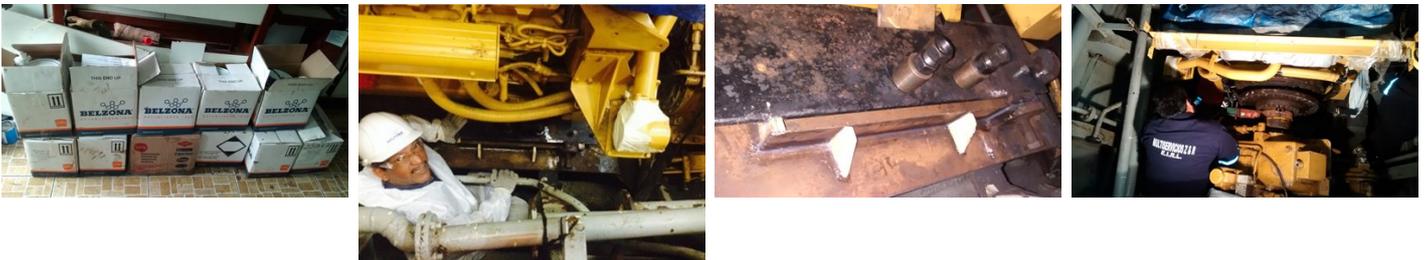
Descripciones de fotografías

- * Belzona 7111 a bordo ,
- * Posición de calzo en base de motor ,
- * Detalle de encofrado esperando el vaciado ,
- * Verificando correcto alineamiento motor-caja ,

Tras el vaciado en cuatro encofrados de calzos con Belzona 7111 y el posterior fraguado, se verificó que el alineamiento se conservó dentro del rango admisible y según lo proyectado. El procedimiento por vaciado de polímero líquido reemplaza con ventajas la fabricación de laines metálicas que no garantizan el 100% de apoyo, son caras, toman mucho tiempo y correcciones, lo cual obliga a más días de parada sin producir de la nave que significa mucho dinero en pérdidas. Belzona 7111 cuenta con Certificado de
