BELZONA SELA VÁLVULA BORBOLETA

ID: 5879

Válvula borboleta antiga com revestimento de borracha, válvula de fundo em contato com água salgada.

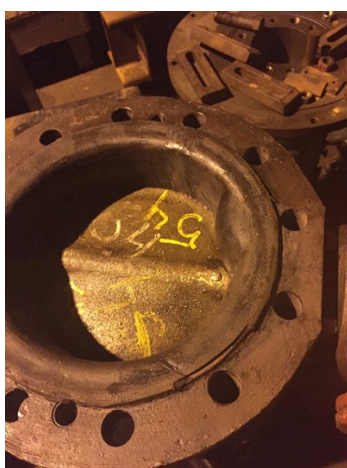
Durante a vulcanização o revestimento não apresentou estanqueidade e baixa aderência não havendo tempo hábil para nova vulcanização.

- * 1. Válvula com problema ,
- * 2. Injeção de Belzona 4151 para fixar a borracha ,
- * 3. Moldagem da borracha com Belzona 2311/9411 ,
- * 4. Serviço concluído ,
