# Ремонт теплообменного аппарата

ID: 7790

Промышленн *Chemical & Petrochemical*

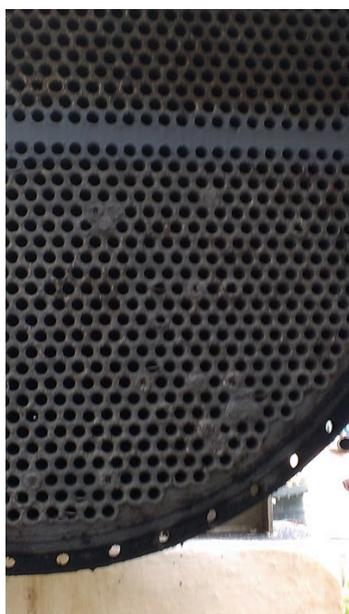
*Протечка пропилена в техническую воду предприятия. В межтрубном пространстве пропилен, P=22 атм., в трубках техническая вода, P=6 атм. Температура пропилена 60 градусов.*

\* 1. Повреждение трубной доски теплообменника. 2. Восстановление трубной доски от коррозионного и эрозионного износа материалом Belzona 1111. 3. Нанесение защитного состава Belzona 1321 в 2 слоя. 4. Внешний вид через год эксплуатации, покрытие в идеальном состоянии. ,

Данный теплообменный шестисекционный аппарат эксплуатируется более 20 лет и имеет проблему попадания пропилена в воду через микропористость в местах соединения трубок с трубной доской. Применение сварки для устранения данной проблемы давало временный результат. Утечки пропилена появлялись после запуска завода и носили постоянный характер.
