Belzona снизила энергопотребление насоса на 10-15 кВт/ч

Заявление: CEP-Centrifugal Pumps

Из-за большого количества рабочих часов, центробежный насос 300Д90 подвергся серьезному износу, особенно сильно пострадало рабочее колесо. Практически на каждой лопасти колеса были сквозные дефекты.

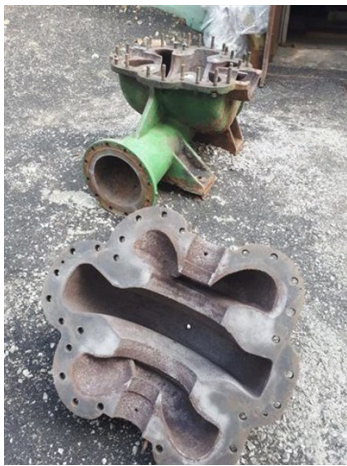
* 1. Общий вид насоса 2. Повреждение рабочего колеса 3. Ремонт и защита Belzona 4. Результат ,

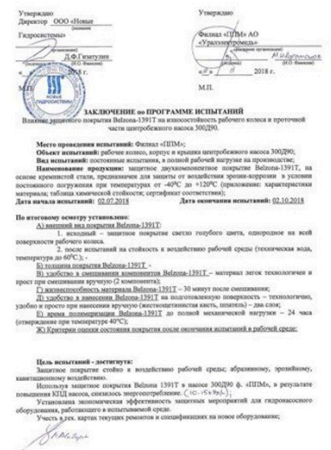
После проведения программы испытаний защитного покрытия Belzona 1391T, энергопотребление насоса снизилось на 10-15 кВт/ч, тем самым, за время работы, с момента ремонта и до конца испытаний (3 месяца), ремонт дважды окупился.
