Изготовление обрезиненных роликов

ID: 8077

Местоположение АО "Ижорский трубный завод"
клиента: филиал Северсталь г. Ижора,
Россия

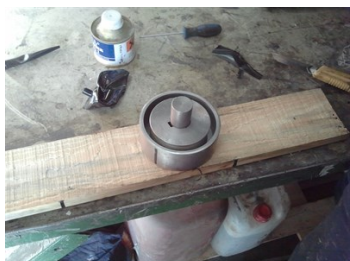
- * 1. Форма для заливки ролика ,
- * 2. Заливка ролика ,
- * 3. Готовый ролик ,

В процессе выполнения заказа были изготовлены по образцу стальное основание для ролика, формы для отливки и произведена обертинка полимерным материалом *Belzona*.
