# Ремонт верхнего архитрава пресса ламинации фанеры

ID: 8080

Местоположение АО "Сыктывкарский Фанерный  
клиента: завод" г. Эжва, Россия

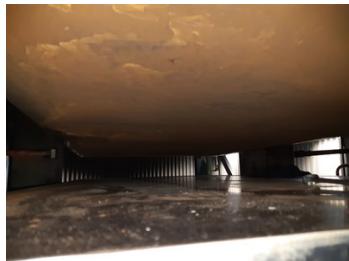
В процессе работы пресса ламинации фанеры из-за постоянного колебания температур и большой влажности образовалась сильная коррозия поверхности верхнего архитрава, которая достигала 6 мм, что повлекло за собой постоянные прожиги фанеры, неустранимый брак производства.

- \* 1. Состояние архитрава до ремонта. ,
- \* 2. Нанесение материала Belzona 1121. ,
- \* 3. Выравнивание поверхности. ,
- \* 4. Состояние архитрава после ремонта. ,

С помощью системы материалов Belzona поверхность архитрава была выровнена в допуск +0,4 мм и защищена от дальнейшей коррозии.
