# Protection des bords d'attaques sur des pales éolienne dans un environnement à température froid avec Belzona 5721.

ID: 8409

Localisation du client: Parc éolien, Norvège

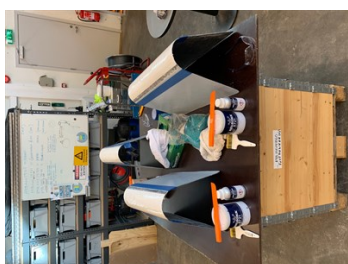
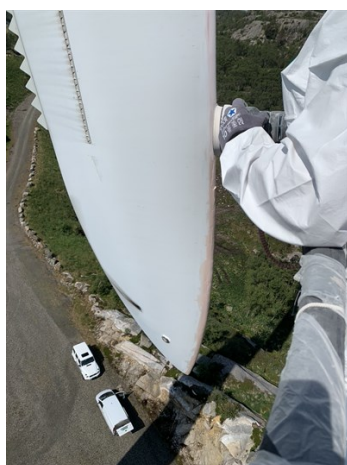
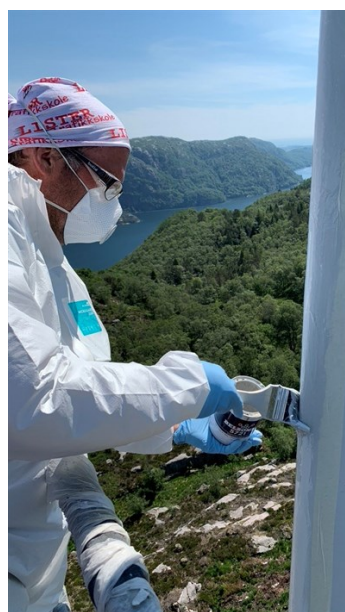
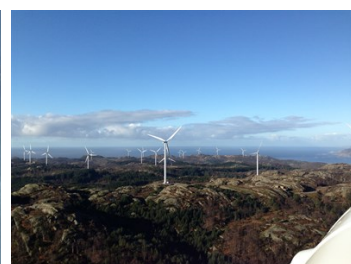
L'actif présentait de l'érosion sur les bords d'attaque des pales de l'éolienne. Cette érosion, au fil du temps, peut conduire à une baisse d'aérodynamisme qui mène à une réduction de la puissance de la turbine. Cela peut représenter entre 5 et 20% de perte d'efficacité des actifs par an. En raison du climat plus frais, d'autres revêtements LEP traditionnels auraient eu du mal à durcir dans des conditions de température ambiante.

L'application a été réalisée conformément à une version modifiée du Belzona Know-How Leaflet FBC-1. Les pales ont été revêtues sur la turbine en direct. Les piqûres et la perte de surface sur le bord d'attaque ont été reconstitués avec un produit de remplissage aux dimensions. La surface a été poncée avec une ponceuse mécanique et nettoyée avec un chiffon et un nettoyant à solvant non résiduel. Une couche de Belzona 5721 à 20 mils (508 um) a été appliquée.
