# Belzona rend étanche la base de tour d'une éolienne

ID: 8413

Application: *Joints, joints et cales*

Localisation du client: *Pays de Galles, Royaume-Uni*

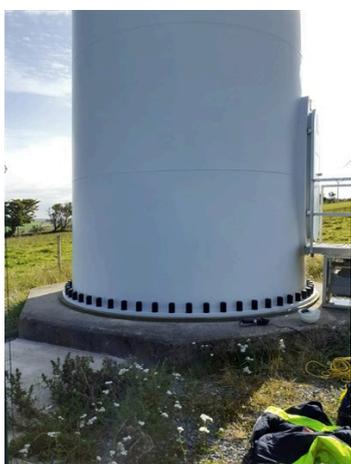
- \* 1 - Préparation ,
- \* 2 - Préparation de surface, béton, acier et conditionneurs ,
- \* 3 - Système à deux couches avec feuille de renfort ,
- \* 4 - Entretien terminé ,

L'application a été réalisée conformément à une variation du Belzona Know-How Leaflet GSS-03

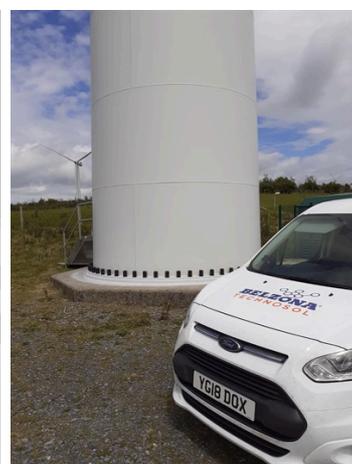
*Le prestataire a demandé des conseils, car il y avait plusieurs zones montrant des signes de corrosion du métal et des fissures mineures dans les zones en béton sur deux des pieds d'éoliennes. Une solution de réparation et de protection était nécessaire pour que la durée de vie des actifs puisse être prolongée de dix ans supplémentaires.*
