# BELZONA REPARA / REVISTE COMPONENTES DE TURBINA OSSBERGER CROSSFLOW

ID: 8420

Ubicación del cliente: *Hidroeléctrica Cerro Vivo / Guatemala*

Fecha de aplicación: *Diciembre 2017*

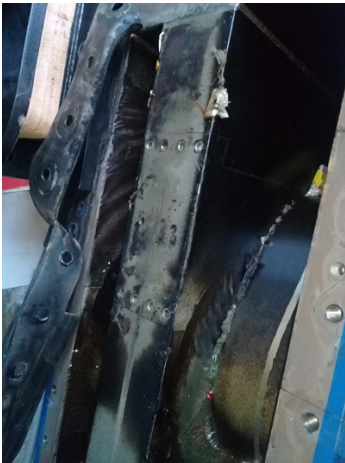
*Daños del 70% en laterales del distribuidor Guide Vane de flujo de agua y casing (housing) debido a abrasión /cavitación, ocasionan pérdida de presión de flujo de agua.*

- \* 1. Daños por abrasión en casing y distribuidor Guide Vane. ,
- \* 2. Superficie sandblastada. ,
- \* 3. Productos Belzona aplicados. ,
- \* 4. Turbina Ossberger Cross Flow reparada. ,
