# BELZONA REPARA CILINDRO HIDRÁULICO

ID: 8424

Ubicación del cliente: *Aceros de Guatemala, Planta Sidegua / Guatemala*

Pistón de cilindro hidráulico de plataforma de alambre de amarre.

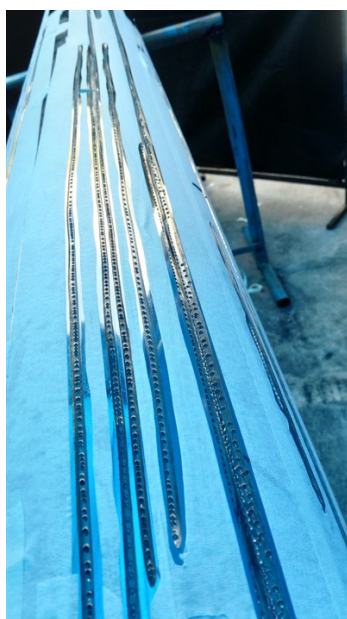
*Pistón sufrió severos daños por fallo del sello permitiendo ingresar partículas metálicas las cuales ocasionaron ralladuras en varias secciones y destruyendo el revestimiento de Cromo, al punto de que el cilindro ya no era capaz de contener la presión hidráulica.*

- \* 1. Daños por ralladuras. ,
- \* 2. Superficie preparada. ,
- \* 3. Aplicación de productos Belzona. ,
- \* 4. Aplicación rectificadora del cilindro hidráulico. ,

La preparación de la superficie consistió, en primer lugar, eliminar residuos de aceite con desengrasante 9111; luego, preparación

de superficie por taladrado y moleteado de acuerdo a los folletos de Sistema Belzona Know-How MPT-3.

Fue una exitosa reparación para la empresa porque se recuperó el diámetro nominal con Belzona 1111 que proporcionó los resultados que requerían, es decir, mantener la presión hidráulica, porque de no haberlo realizado con Belzona tenían que adquirir un cilindro hidráulico nuevo, lo cual, ocasiona demoras en la producción.
