BELZONA REPARA / PROTEGE SCRUBBER LAVADOR DE GASES DE OLEUM

ID: 8425

Ubicación del cliente: *Industria La Popular / Guatemala*
Fecha de aplicación: *Marzo 2018*

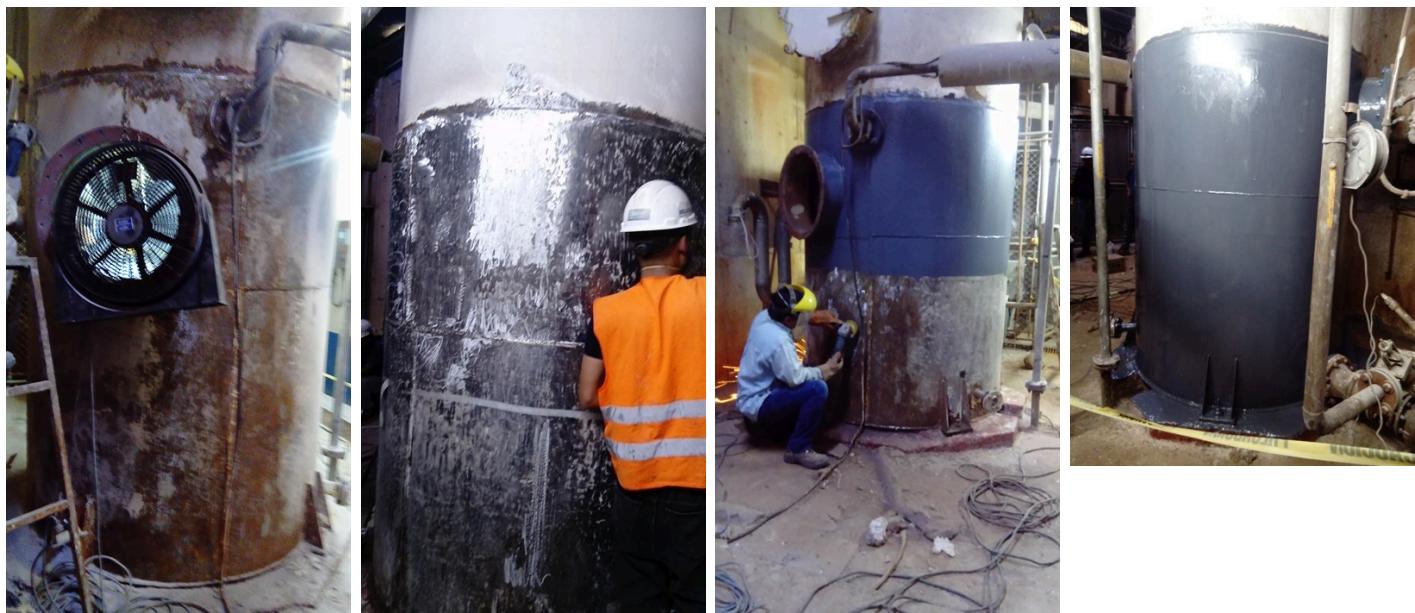
Desgaste severo por corrosión en el cuerpo interno y externo del scrubber por lavado y neutralizado del oleum del proceso de fabricación de detergentes, dando como consecuencia que el cuerpo metálico se corroe causando fugas.

- * 1. Daños por corrosión en cuerpo del Scrubber. ,
- * 2. Superficie preparada. ,
- * 3. Trabajos en proceso. ,
- * 4. Aplicación terminada de scrubber. ,

Scrubber lavador de gases de oleum (ácido sulfúrico fumante), fugas por corrosión.

La preparación de la superficie se realizó mecánicamente. En primer lugar, se eliminó residuos de oxidación con cepillos de alambre; luego se desengrasa con Belzona 9111 y finalmente, se prepara superficie con pulidora a baja velocidad dejando un perfil rugoso.

La labor se realizó satisfactoriamente. Este scrubber se habían reparado en 2014. Y nuevamente sufre daños por corrosión en otra área. Con la experiencia previamente satisfactoria, el cliente solicita reparación. Se protege scrubber con Belzona oficializando como procedimiento de mantenimiento de la planta.
