BELZONA REPARA / PROTEGE INTERCAMBIADOR DE CALOR

ID: 8645

Solicitud: *Intercambiadores de calor*

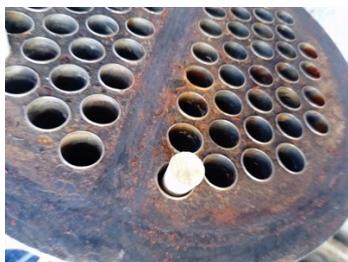
Intercambiador de calor tubular en forma de "U" sufrió severos daños por corrosión bimetálica causando desgaste en el espejo, ocasionando fugas y pérdida de presión.

- * 1. Daños por corrosión ,
- * 2. Superficie preparada ,
- * 3. Aplicación de productos Belzona ,
- * 4. Aplicación terminada ,

Intercambiador de calor tubular en forma de U, presenta fuga en el espejo.

La preparación de la superficie consistió, en primer lugar, eliminar residuos de oxidación y aplicar desengrasante 9111; luego, preparación de superficie sandblasted el espejo utilizando abrasivo angular, cumpliendo con las normas de limpieza SSPC - SP 10, para obtener un perfil de 75 micrones, metal casi blanco, de acuerdo a los folletos de Sistema Belzona Know-How HEX 01.

Fue una exitosa reparación para la empresa porque se recuperó el espejo con la medida nominal con Belzona 1511 que proporcionó los resultados que requerían, es decir, mantener la presión y sello, porque de no haberlo realizado con Belzona tenían que adquirir un intercambiador nuevo, lo cual, ocasionaría demoras en la producción.
