# Protection Belzona Éprouvée pour Réservoir de Sédimentation.

ID: 8757

Localisation du client: Site Pharmaceutique, Slovakia  
Date de la demande: 1998 - September 2010

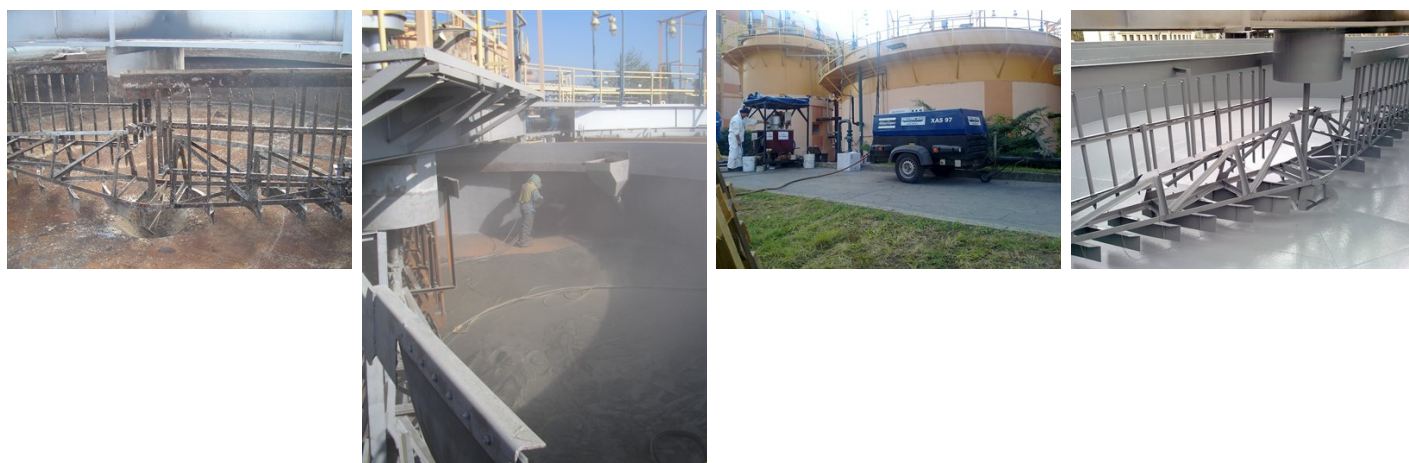
Des décanteurs à toit ouvert, utilisés pour la clarification des eaux de sulfate ferrique, souffraient d'une corrosion sévère.

\* 1). Réservoir présentant une forte corrosion 2). Sablage de la cuve 3). Mise en place du matériel de pulvérisation 4). Réservoir après l'application ,

Belzona 5811 est un revêtement Epoxy bi-composant qui offre une résistance chimique exceptionnelle et protège les équipements - fonctionnant en immersion dans des solutions aqueuses jusqu'à 50°C (122°F) - contre les effets de la corrosion.

Belzona 5811 a été appliqué à l'aide d'un équipement de pulvérisation airless. Cette application a été réalisée conformément au Belzona System Leaflet TCC-05.

Depuis l'application initiale en 1998, cinq cuves de clarification ont été revêtues, et une inspection dix ans plus tard révéla le Belzona 5811 fonctionnent toujours parfaitement.
